PENGARUH LUMPUR PT LAPINDO BRANTAS TERHADAP KOROSI PADA STRUKTUR BAJA

EFFECT OF PT LAPINDO BRANTAS MUD ON STEEL STRUCTURE CORROSION

Herman Pratikno

Jurusan Teknik Kelautan, FTK-ITS, Surabaya

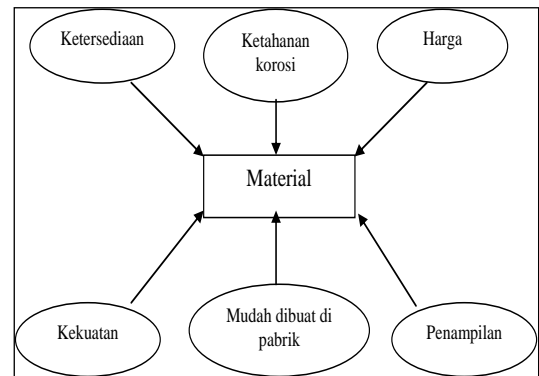
Dalam konteks nyata pemilihan material tergantung dari banyak faktor, termasuk kelakuan dari korosi (Fontana, 1986). Gambar 3 menunjukkan faktor-faktor yang mempengaruhi cara pemilihan material.

Gambar 3. Faktor Pemilihan Material

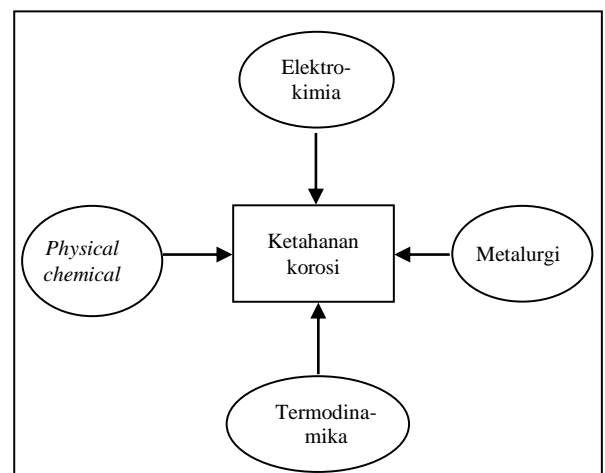
Gambar4. Faktor Penyebab Ketahanan Korosi

Menurut Mitchell (2004) faktor-faktor yang dapat mengurangi ketahanan material terhadap korosi diantaranya, yaitu: (1) *low solid*, tingkat kepadatan material yang rendah, (2) *thermal stability*, penurunan suhu mengakibatkan material tidak dapat bertahan pada suhu lebih dari 80°C (176°F), (3) *thermoplasticity*, daerah yang terkena panas, (4) *chlorine*, kadar krom dalam setiap material mempengaruhi terjadinya korosi.

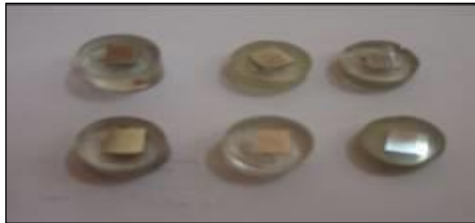
Potongan material yang sudah dibersihkan diletakkan ke dalam cetakan kemudian *hardener* dan resin dituangkan. Setelah kering, cetakan dilepaskan, (4) spesimen uji korosi dihaluskan sampai merata dengan amplas hingga *grade* 2000, dibersihkan dan dikeringkan dengan kain bludru, (5) spesimen siap untuk digunakan dalam uji laju korosi.

Gambar 6. Spesimen Uji Korosi

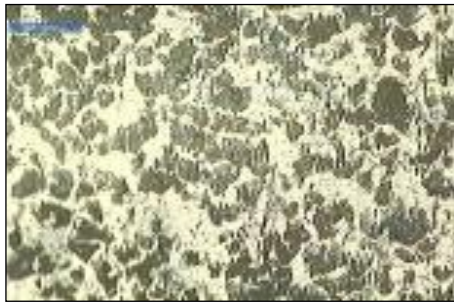
Struktur mikro dengan perbesaran 200 X pada baja untuk rel kereta api sebelum pengujian dan sesudah pengujian korosi berturut-turut ditunjukkan pada Gambar 8, 9 dan 10.

Gambar 8. Struktur Mikro Baja Rel Kereta Api Sebelum Pengujian Korosi

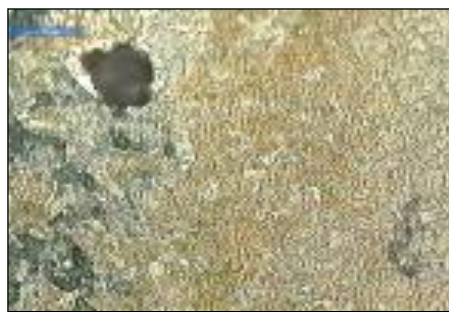
Gambar 9. Struktur Mikro Baja Rel Kereta Api Setelah Pengujian Korosi Pada Lumpur Lapindo

Berdasarkan Gambar 10 bisa dilihat bahwa korosi yang terjadi akibat lumpur Lapindo lebih banyak dibandingkan dengan lumpur sawah. Jenis korosi yang terjadi adalah korosi *pitting*. Korosi pada lumpur Lapindo terlihat jelas (hitam dan berkelompok), sedangkan pada lumpur sawah korosinya kecil dan sedikit. Hal ini didasarkan Gambar 2 pada

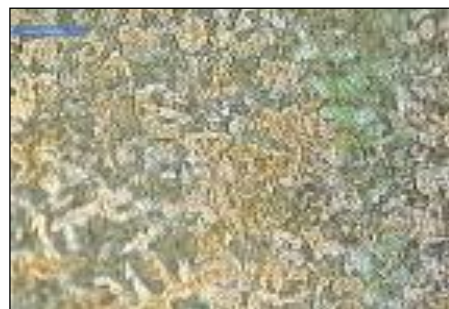
Gambar 10. Struktur Mikro Baja Rel Kereta Api Setelah Pengujian Korosi Pada Lumpur Sawah

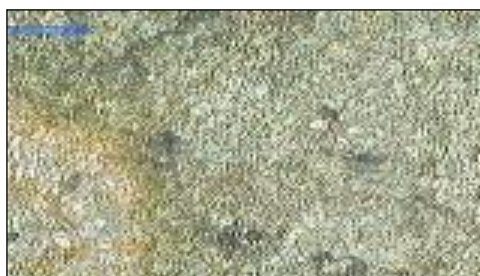
Gambar 12, 13 dan 14 menunjukkan struktur mikro pada baja untuk pipa air PDAM (JIS G 3106) dengan perbesaran 200 kali sebelum pengujian dan sesudah pengujian korosi. Dari Gambar 13 dan 14 dapat dijelaskan bahwa korosi yang terjadi akibat lumpur Lapindo lebih tinggi daripada lumpur sawah. Jenis korosi yang terjadi adalah korosi sumuran. Korosi pada lumpur Lapindo terlihat seperti titik hitam berkelompok, sedangkan pada lumpur sawah hanya terlihat kecil dan jumlahnya tidak sebanyak korosi akibat lumpur Lapindo. Hal ini didasarkan pada Gambar 2 tentang jenis-jenis dan bentuk korosi *pitting*.

Gambar 13. Struktur Mikro Baja Pipa Air Setelah Pengujian Korosi Pada Lumpur Lapindo

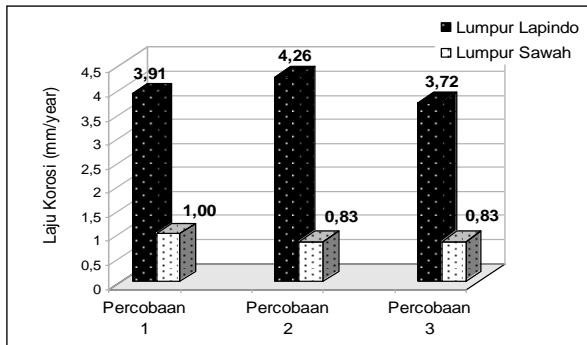
Laju korosi dihitung berdasarkan ASTM G-48 section III 2002, dengan densitas baja 8 gram/cm³ dan lama pengujian 72 jam dan parameter luasan permukaan (A) dan perubahan berat (W). Kurva batang laju korosi untuk baja tiang listrik ditampilkan pada Gambar 15.

Gambar 15. Kurva Perbandingan Laju Korosi Pada Baja Tiang Listrik

Dari Gambar 15 dapat diketahui bahwa besarnya laju korosi antara lumpur Lapindo dan lumpur sawah sangat besar perbedaannya. Besarnya laju korosi rata-rata yang terjadi akibat lumpur Lapindo berdasarkan ketiga percobaan yang dilakukan adalah 3,967 mm/tahun dan laju korosi akibat lumpur sawah sebesar 0,883 mm/tahun. Dari laju korosi tersebut ditunjukkan bahwa besarnya laju korosi akibat lumpur Lapindo pada struktur pipa air adalah 4,493 kali lebih cepat daripada lumpur sawah.

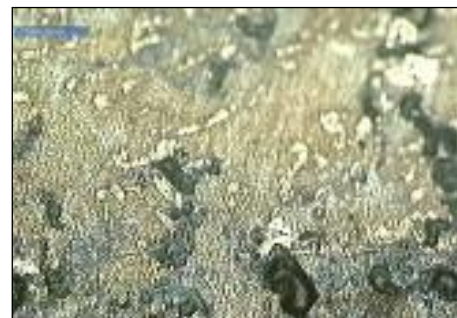
Gambar struktur mikro pada baja untuk baja tiang listrik dengan perbesaran 200 X (ASTM A 572 Gr 65) sebelum pengujian dan sesudah pengujian korosi berturut-turut ditunjukkan pada Gambar 16, 17 dan 18. Gambar 16, 17, dan 18 menunjukkan bahwa korosi yang terjadi akibat lumpur Lapindo lebih banyak daripada lumpur sawah. Jenis korosi yang terjadi adalah korosi sumuran (*pitting*

corrosion). Korosi pada lumpur Lapindo terlihat seperti titik hitam dan besar, sedangkan pada lumpur sawah korosinya tidak sebanyak korosi akibat lumpur Lapindo.

Gambar 17. Struktur Mikro Baja Tiang Listrik Setelah Pengujian Korosi Pada Lumpur Lapindo

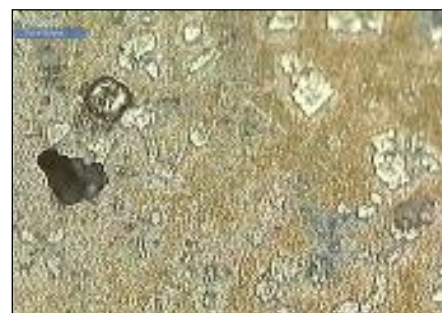
Gambar 18. Struktur Mikro Baja Tiang Listrik Setelah Pengujian Korosi Pada Lumpur Sawah

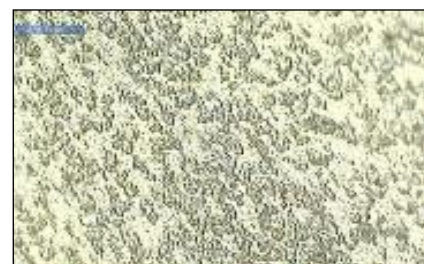
Struktur mikro pada baja pipa migas (ASTM A53) dengan perbesaran 200 kali sebelum pengujian ditunjukkan pada Gambar 20. Hasil setelah pengujian korosi disajikan pada Gambar 21 dan 22.

Gambar 20. Struktur Mikro Baja Pipa Migas Sebelum Pengujian Korosi

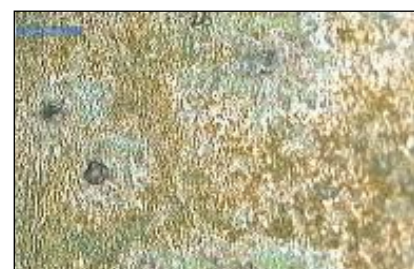
Gambar 21. Struktur Mikro Baja Pipa Minyak dan Gas Setelah Pengujian Korosi Pada Lumpur Lapindo

Gambar 21 dan 22 tentang struktur mikro pada pipa migas menunjukkan bahwa korosi yang terjadi akibat lumpur Lapindo lebih tinggi apabila dibandingkan dengan lumpur sawah. Jenis korosi yang terjadi adalah korosi sumuran. Korosi pada lumpur Lapindo terlihat seperti titik hitam tetapi jumlahnya juga tidak terlalu banyak pada material baja ini. Sedangkan korosi yang terjadi akibat lumpur sawah tergolong lebih kecil.

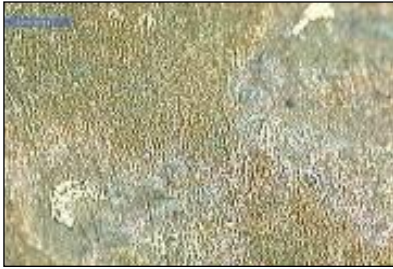
Gambar 22. Struktur Mikro Baja Pipa Minyak dan Gas Setelah Pengujian Korosi Pada Lumpur Sawah
